BUREAU D'ETUDES STRUCTURE ORIGINE

ORIGINE STRUCTURES

DIAGNOSTIC STRUCTURES

**BUREAU D'ETUDES STRUCTURES
BOIS - BÉTON – MÉTAL**

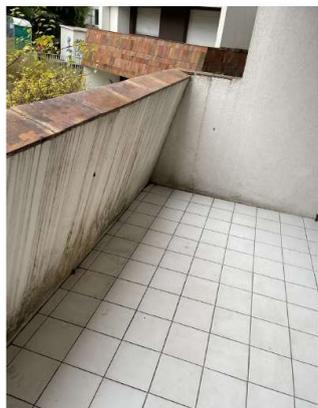
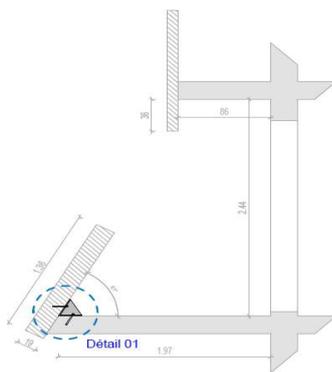
PHOTOGRAPHIES DES BALCONS

TYPE DE BATIMENT	Résidence collective
MAITRISE D'OUVRAGE	CABINET ATRIUM GESTION - 14 bis rue de Cambrai – 75019 Paris
MISSION	NDC – EXECUTION - PLANS Mission de calcul structure pour le renfort de balcons en béton
ANNÉE	2024
DETAILS	Mission de calcul structure pour le renfort de balcons en béton présentant des désordres et un risque d'effondrement, Nous avons calculé les moments et la résistance ainsi que le principe de renfort le plus économique suite aux dégradations des armatures dû aux infiltrations en façades.

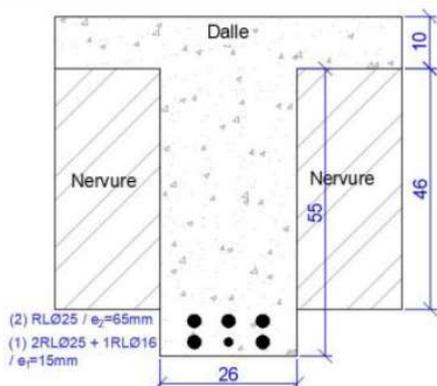
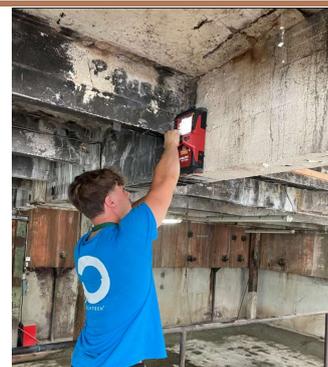
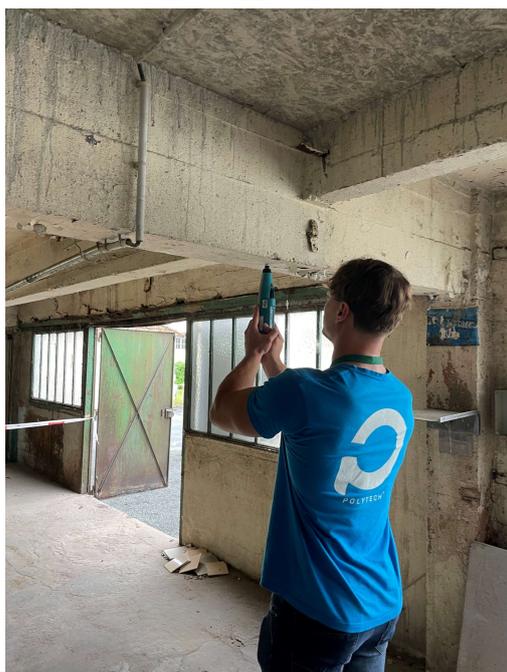
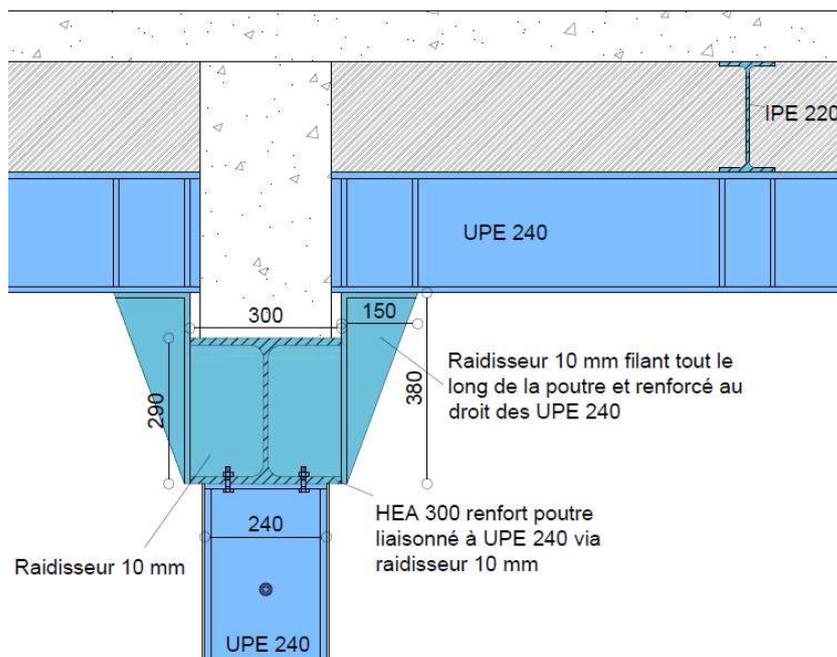
La structure supporte des charges roulantes avec des charges d'exploitation élevé pour le stockage de produit industriel dans l'usine de Polyrey. Nous avons réalisé le relevé de côte en site occupé dans une zone à risque, Nous avons utilisé le Ferroskan pour le relevé des armatures, le scléromètre afin de connaître la résistance du béton armé et avons préconisé des renforts structurels en acier en sous-œuvre de l'existant.

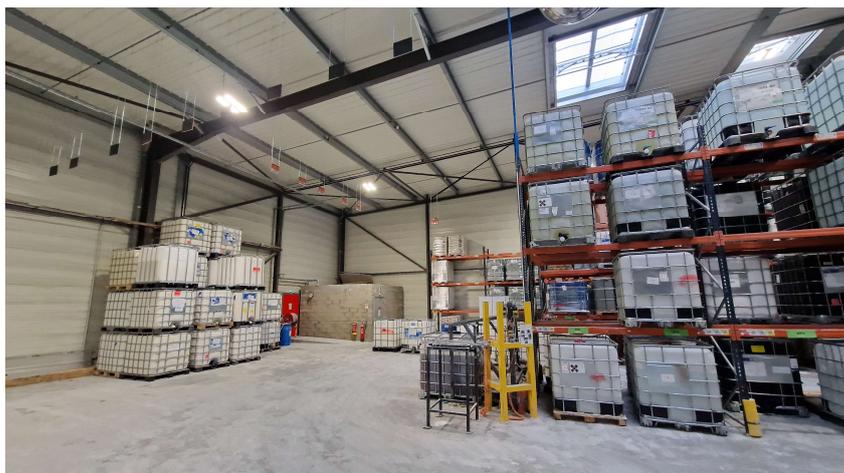
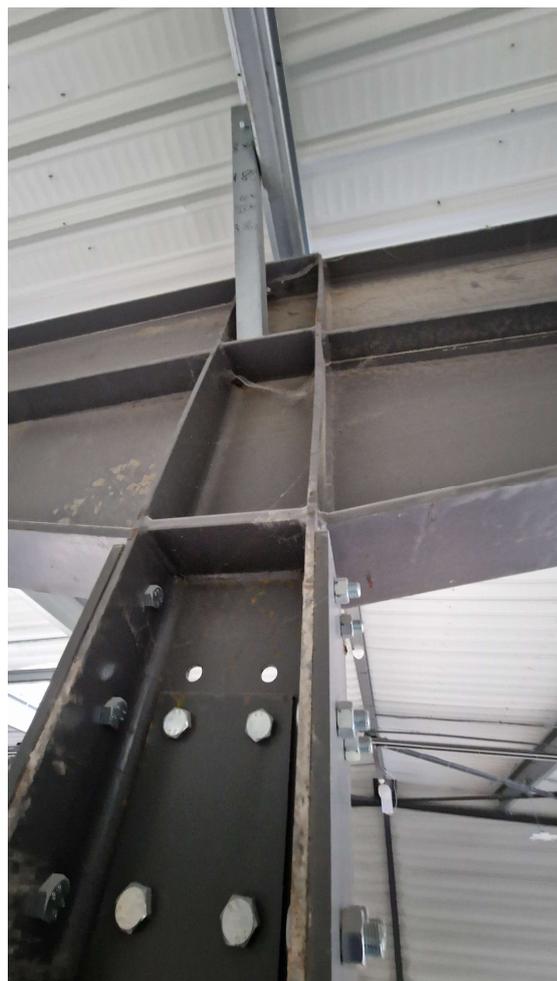
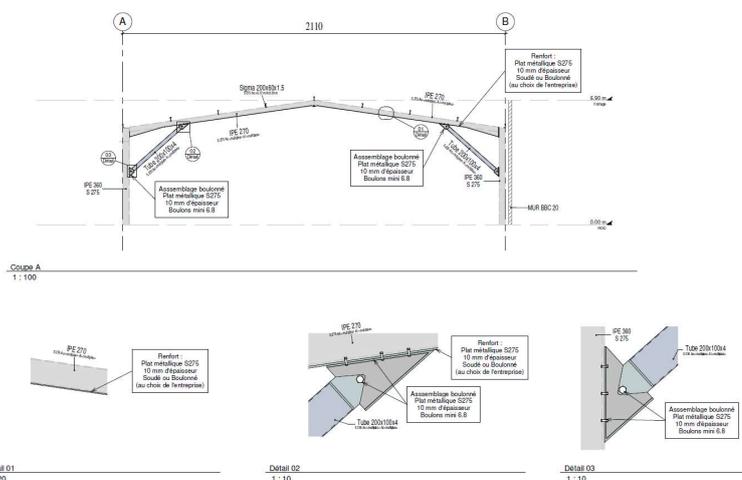
La structure acier existante est de type poteau poutre, nous avons réalisé le relevé global de la structure en acier afin de sortir la note de calcul de l'ensemble. La difficulté est que nous étions en zone occupé et qu'il était nécessaire de relevé l'ensemble en peu de temps.

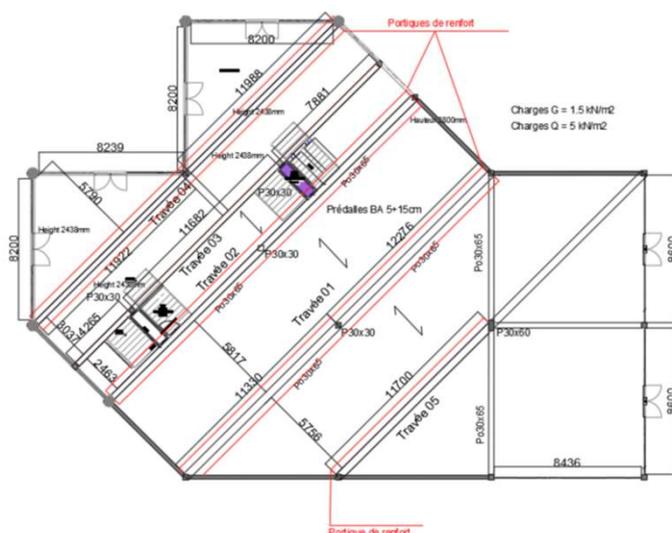
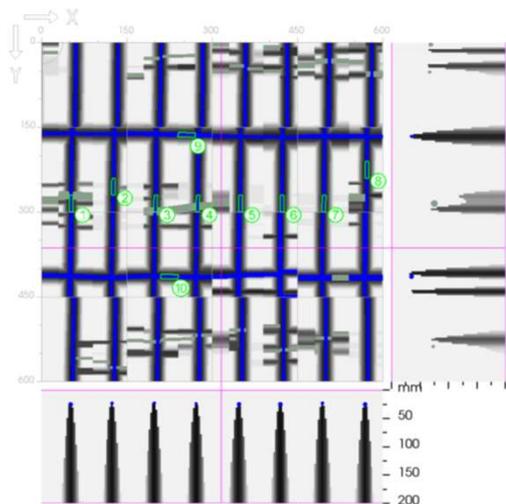
#	X	Y	Cover	Ø	Orientation	Overlay	RealDiam	Quality	Type
	mm	mm	mm	mm		mm	mm	%	
1	52	285	21	8 mm	vertical	0	8	97	Rebar
2	127	255	20	8 mm	vertical	0	8	47	Rebar
3	201	285	20	8 mm	vertical	0	8	91	Rebar
4	275	285	20	8 mm	vertical	0	8	90	Rebar
5	350	285	20	8 mm	vertical	0	8	93	Rebar
6	423	285	20	8 mm	vertical	0	8	96	Rebar
7	497	285	20	8 mm	vertical	0	8	93	Rebar
8	572	225	20	8 mm	vertical	0	8	50	Rebar
9	255	163	33	8 mm	horizontal	0	8	44	Rebar
10	225	414	29	8 mm	horizontal	0	8	46	Rebar

Dans son sens de portée principal, le treillis est ainsi constitué de barres Ø8 disposées tous les 75 mm avec un enrobage de 20 mm.
Dans son sens de portée secondaire, le treillis est équipé de barres Ø8 disposées tous les 250 mm avec un enrobage de 30 mm.
La dalle a une épaisseur de 20 cm (prédalle 5 cm + dalle BA 15 cm)

La structure en poteau poutre en béton armé existante était en poteau poutre BA, il y'avait un changement de destination sur la structure et il était nécessaire de s'assurer de la capacité portante pour l'ouverture d'un nouveau basic Fit. Nous avons réalisé les investigations nécessaires et recalculer l'ensemble de la structure.

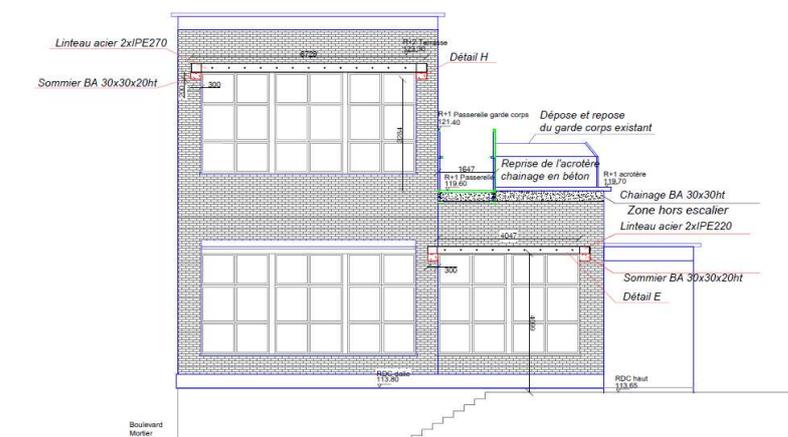
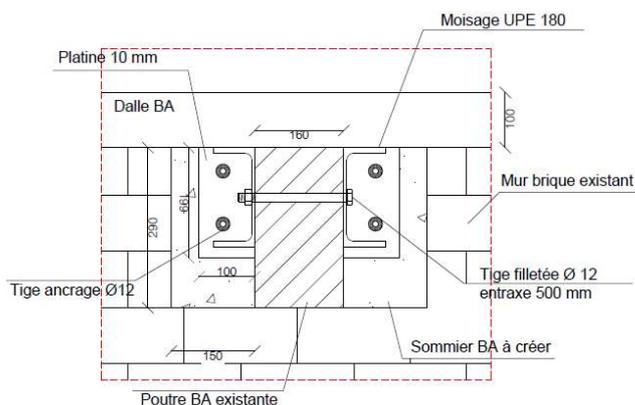
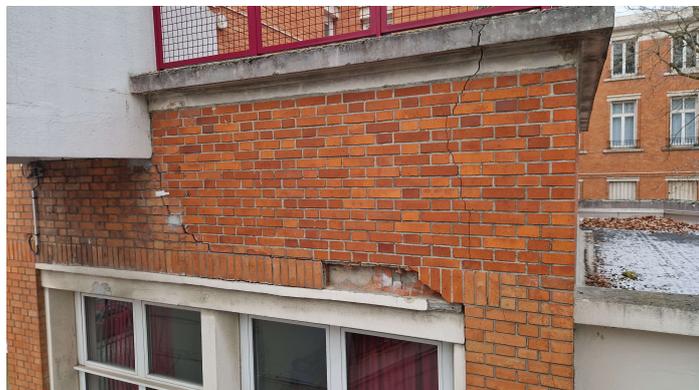
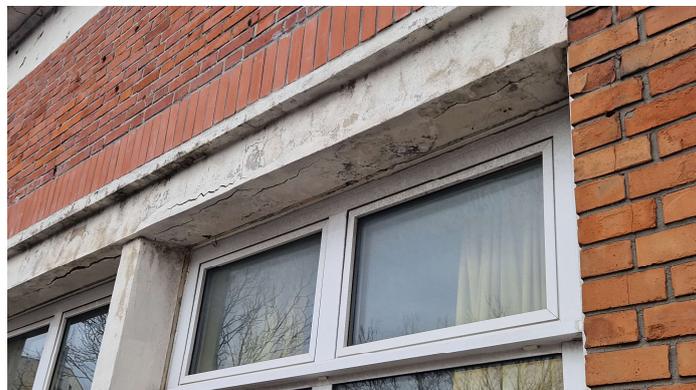
La façade d'un groupe scolaire présente d'importantes fissures et des linteaux altérés et de la reprise structurelle nécessaire sur divers aspects techniques : Façade, linteaux, enduits, passerelle nécessitant un joint de dilatation, étanchéité à refaire.

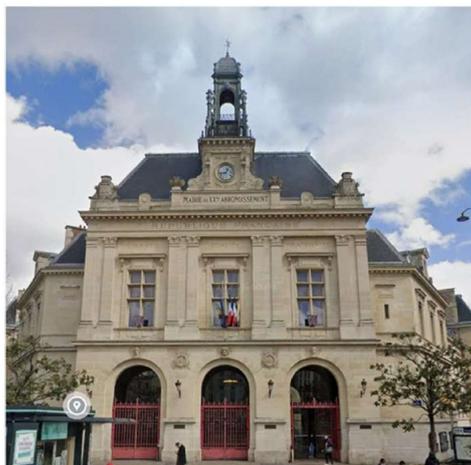
Figure 3 : Façade du bâtiment

La mairie de Paris a fait appel à Origine Structures pour s'assurer de l'état d'avancement de pourriture : La structure du campanile s'articule autour de 4 poteaux principaux sur lesquels sont assemblés via des tenons mortaises à des contre poteaux, des croix de saint André, des traverses ainsi que des liens cintrés. Matériau : Chêne D30 – La structure devra être en partie remplacée, La technicité se trouve dans le phasage.
